17 жовтня 2022 року

№ 304-1110

## **ЗВІТ**

**за результатами обстеження багатоквартирного житлового будинку  
за адресою: вул. Жилянська, 116А у Шевченківському районі м. Києва**

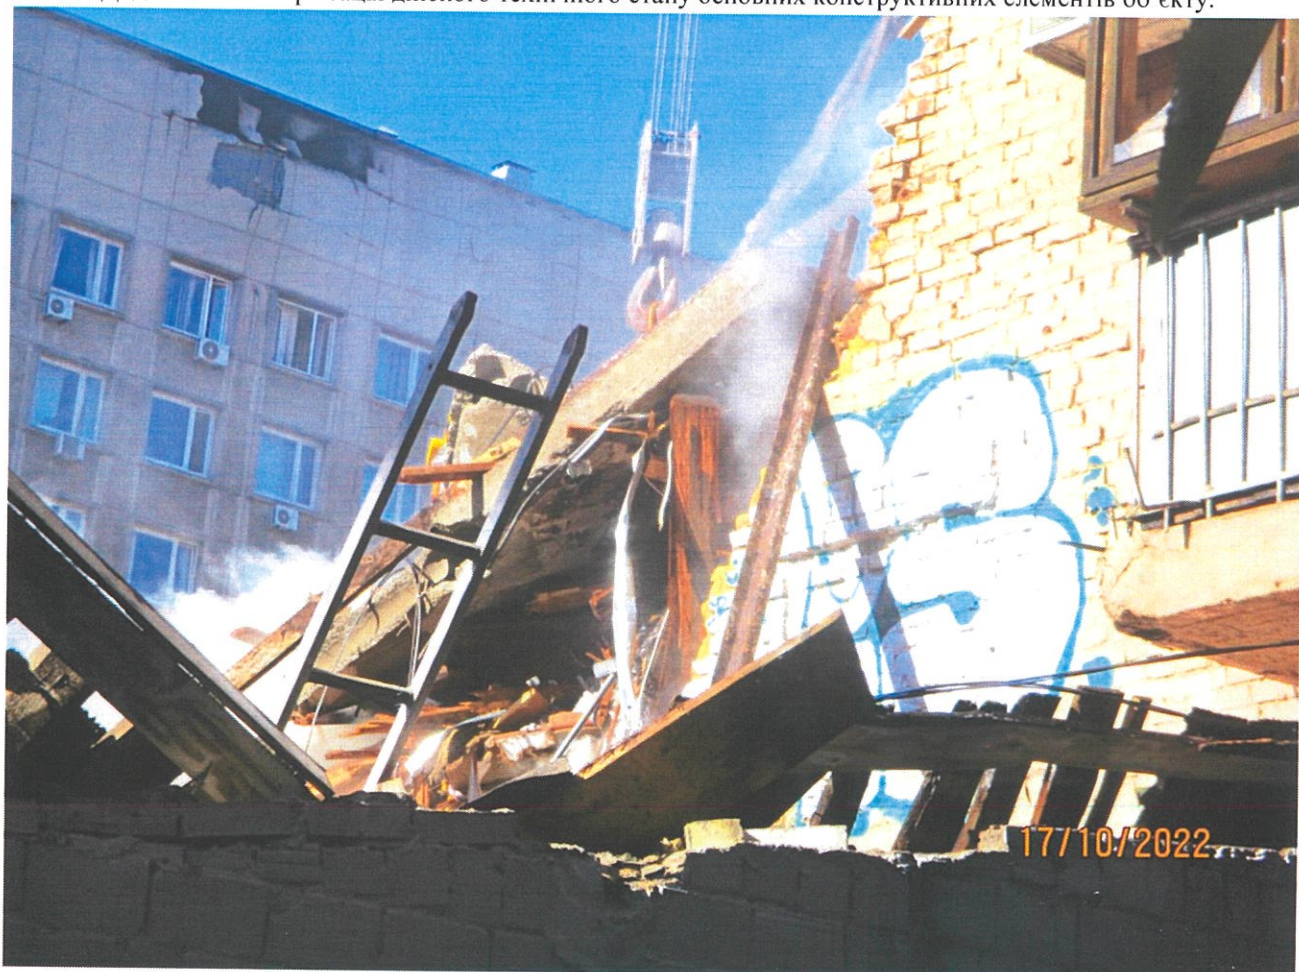
Фото 3.1.

| № п/п | Дислокація пошкодження, деформації | Опис пошкодження, деформації | № фото у Додатку 3 |
|---|---|---|---|
| 1. | Покрівля | Руйнування покриття покрівлі | 3.1 |

| Частина об'єкта, конструктивні елементи | Коротка характеристика матеріалу конструкції, елементу, обладнання | Оцінка стану на момент обстеження | |
|---|---|---|---|
| Покрівля | Покриття покрівлі з азбоцементного листа | 4 | Аварійний |

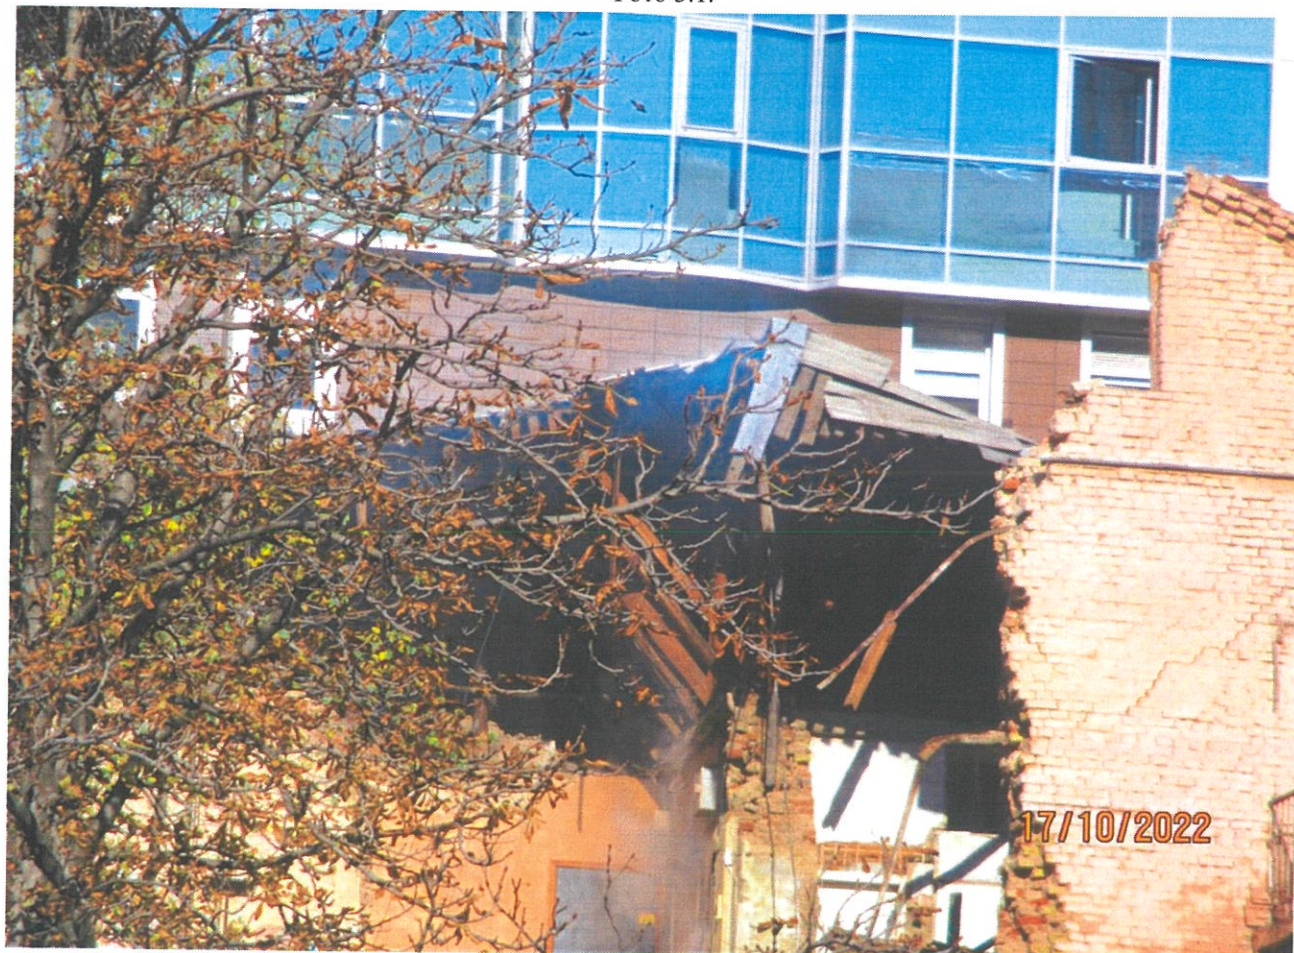
Фото 3.2.

| № п/п | Дислокація пошкодження, деформації | Опис пошкодження, деформації | № фото у Додатку 3 |
|---|---|---|---|
| 2. | Підпокрівельні конструкції | Руйнування підпокрівельних конструкцій | 3.2 |

| Частина об'єкта, конструктивні елементи | Коротка характеристика матеріалу конструкції, елементу, обладнання | Оцінка стану на момент обстеження | |
|---|---|---|---|
| Підпокрівельні конструкції | Підпокрівельні конструкції дерев'яні | 4 | Аварійний |

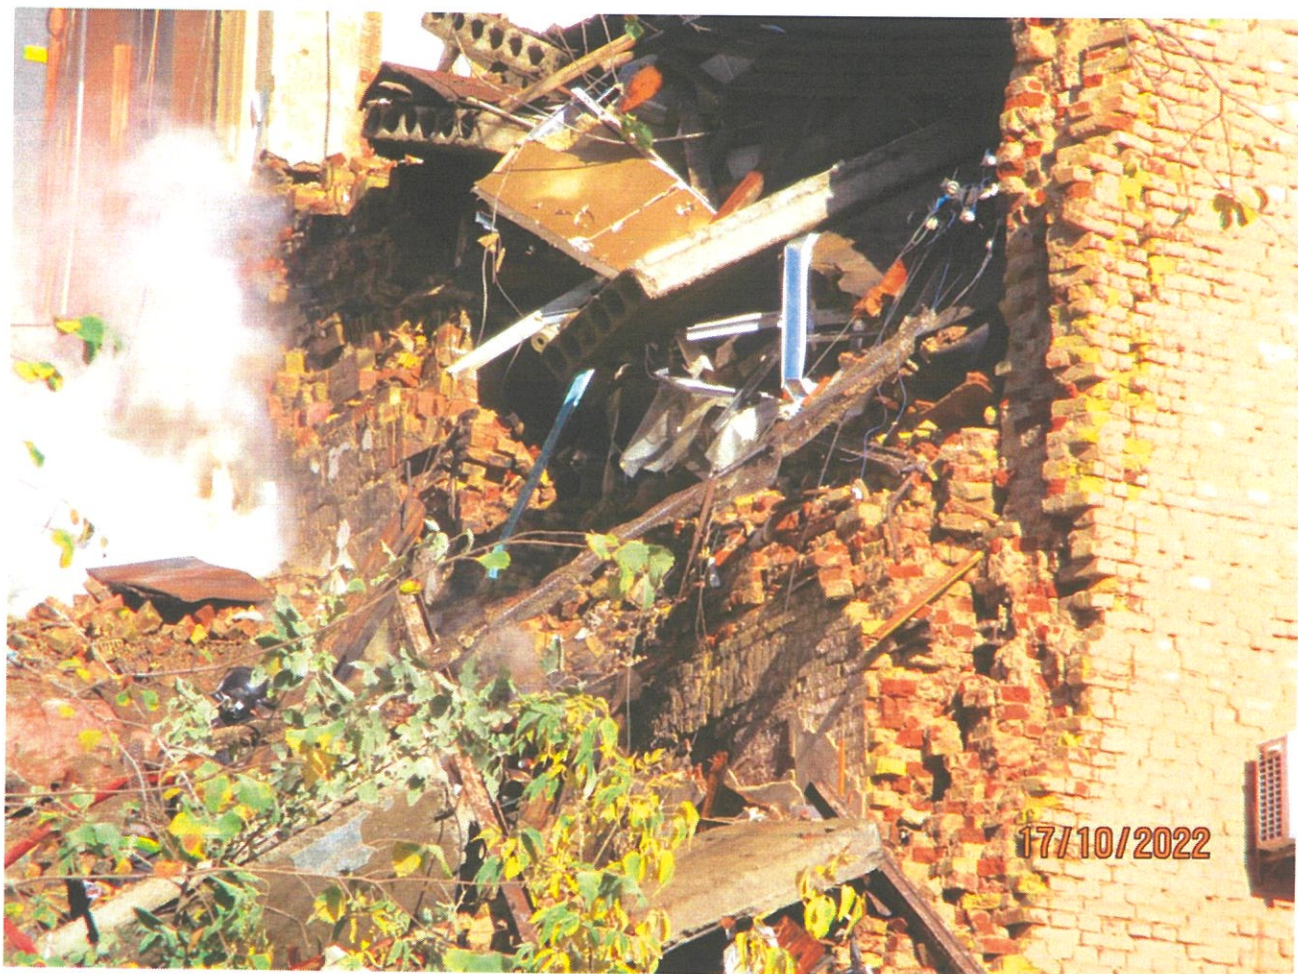
Фото 3.3.

| № п/п | Дислокація пошкодження, деформації | Опис пошкодження, деформації | № фото у Додатку 3 |
|---|---|---|---|
| 3. | Перекриття | Руйнування перекриттів над 1 - 4 поверхами | 3.3 |

| Частина об'єкта, конструктивні елементи | Коротка характеристика матеріалу конструкції, елементу, обладнання | Оцінка стану на момент обстеження | |
|---|---|---|---|
| Перекриття | Перекриття дерев'яні/збірні залізобетонні плити | 4 | Аварійний |

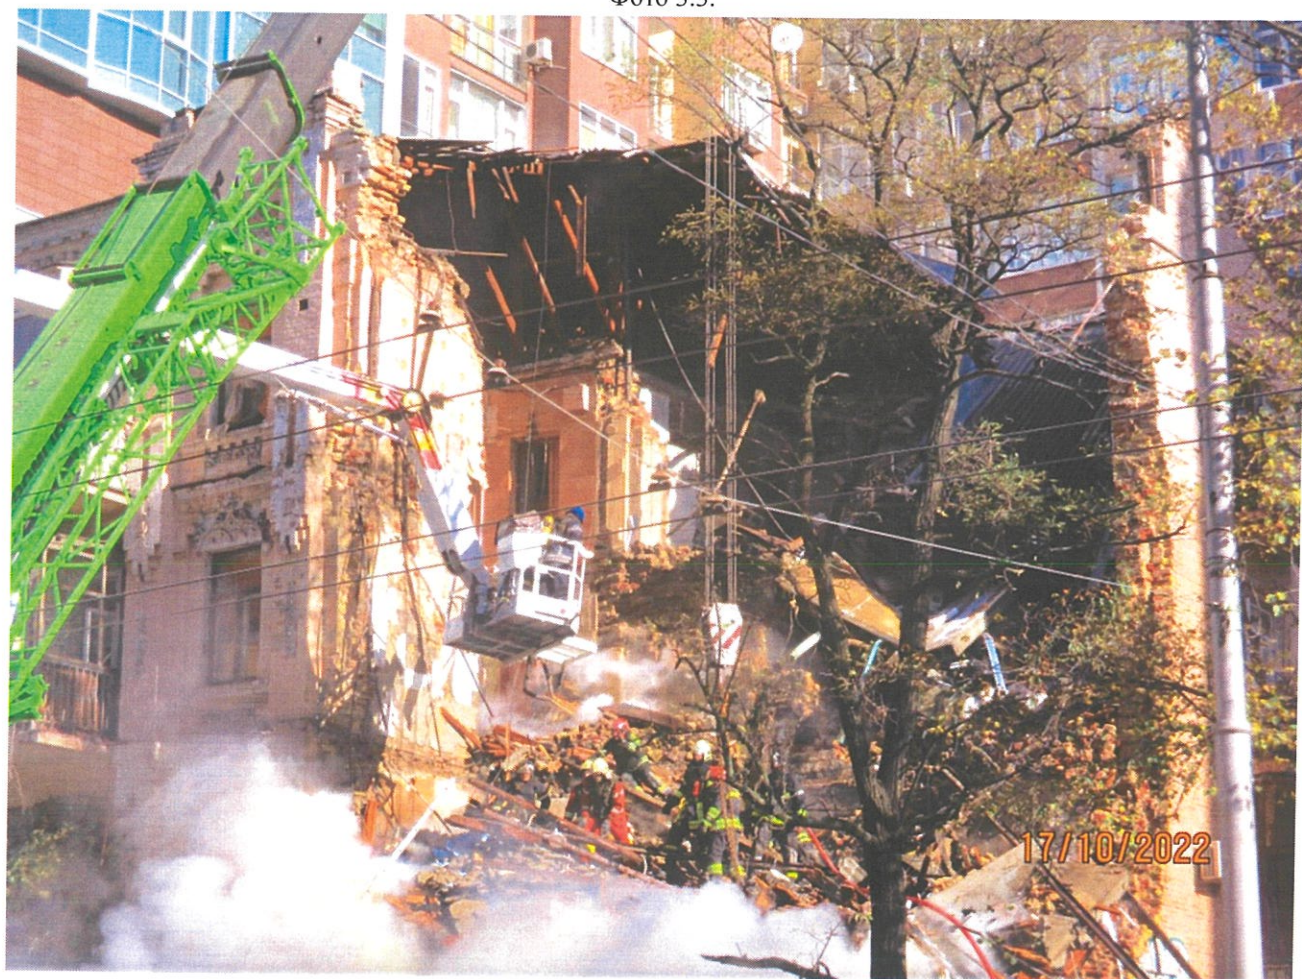
Фото 3.4.

| № п/п | Дислокація пошкодження, деформації | Опис пошкодження, деформації | № фото у Додатку 3 |
|---|---|---|---|
| 4. | Зовнішні стіни | Руйнування зовнішніх стін в межах 1 - 4 поверхів | 3.4 |
| 8. | Сходова клітина | Руйнування та пошкодження сходових маршів та площадок в межах 1 – 4 поверхів | 3.4 |

| Частина об'єкта, конструктивні елементи | Коротка характеристика матеріалу конструкції, елементу, обладнання | Оцінка стану на момент обстеження | |
|---|---|---|---|
| Зовнішні стіни | Зовнішні стіни цегляні | 4 | Аварійний |
| Сходові клітини | Сходові марші збірні залізобетонні | 4 | Аварійний |

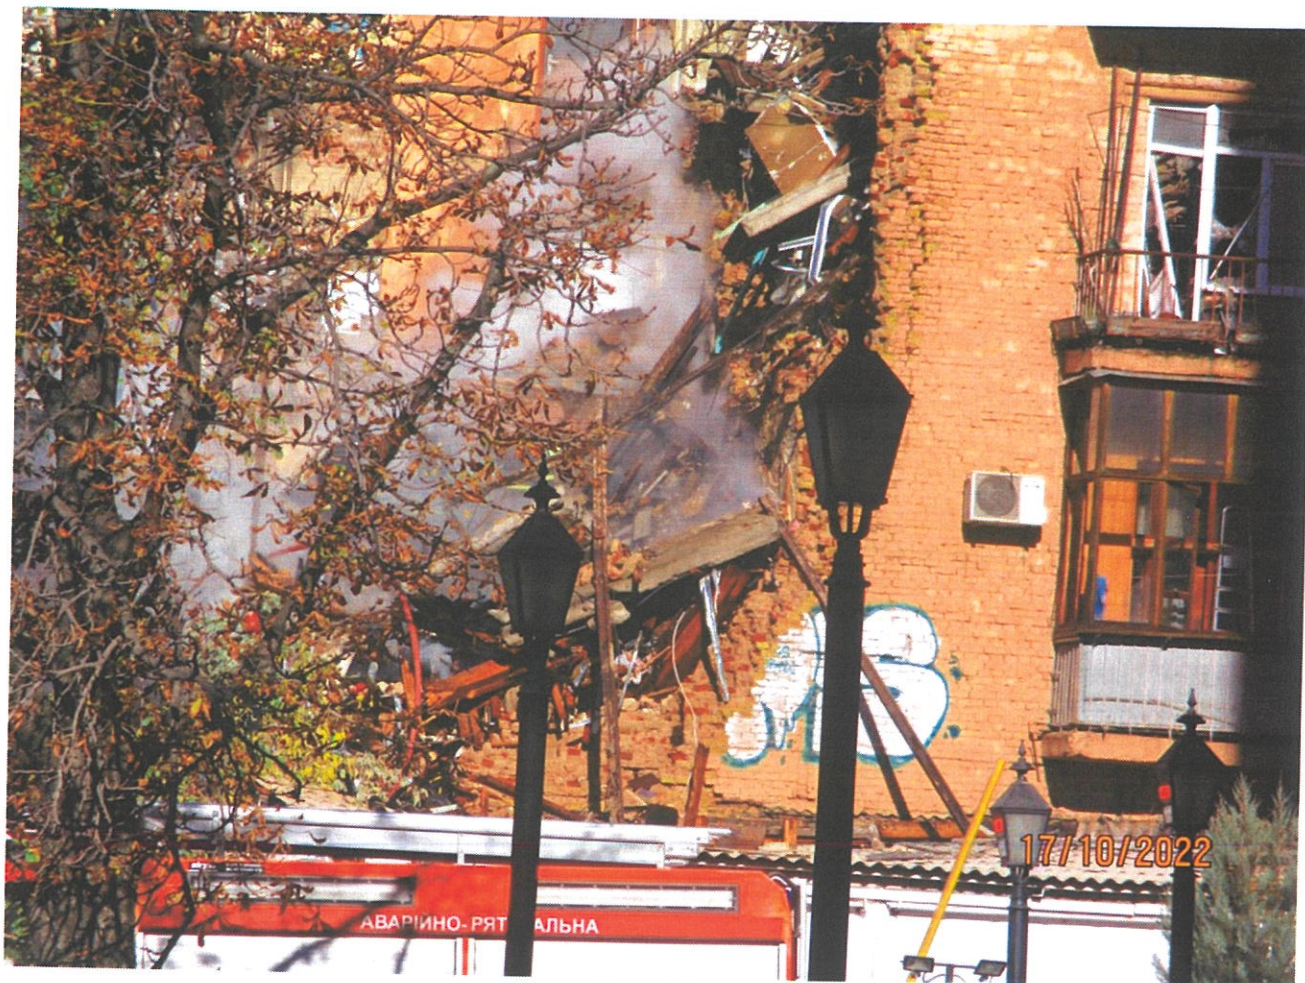
Фото 3.5.

| № п/п | Дислокація пошкодження, деформації | Опис пошкодження, деформації | № фото у Додатку 3 |
|---|---|---|---|
| 5. | Внутрішні стіни та перегородки | Руйнування внутрішніх стін та перегородок в межах 1 - 4 поверхів | 3.5 |

| Частина об'єкта, конструктивні елементи | Коротка характеристика матеріалу конструкції, елементу, обладнання | Оцінка стану на момент обстеження | |
|---|---|---|---|
| Внутрішні стіни та перегородки | Внутрішні стіни та перегородки цегляні/гіпсові | 4 | Аварійний |

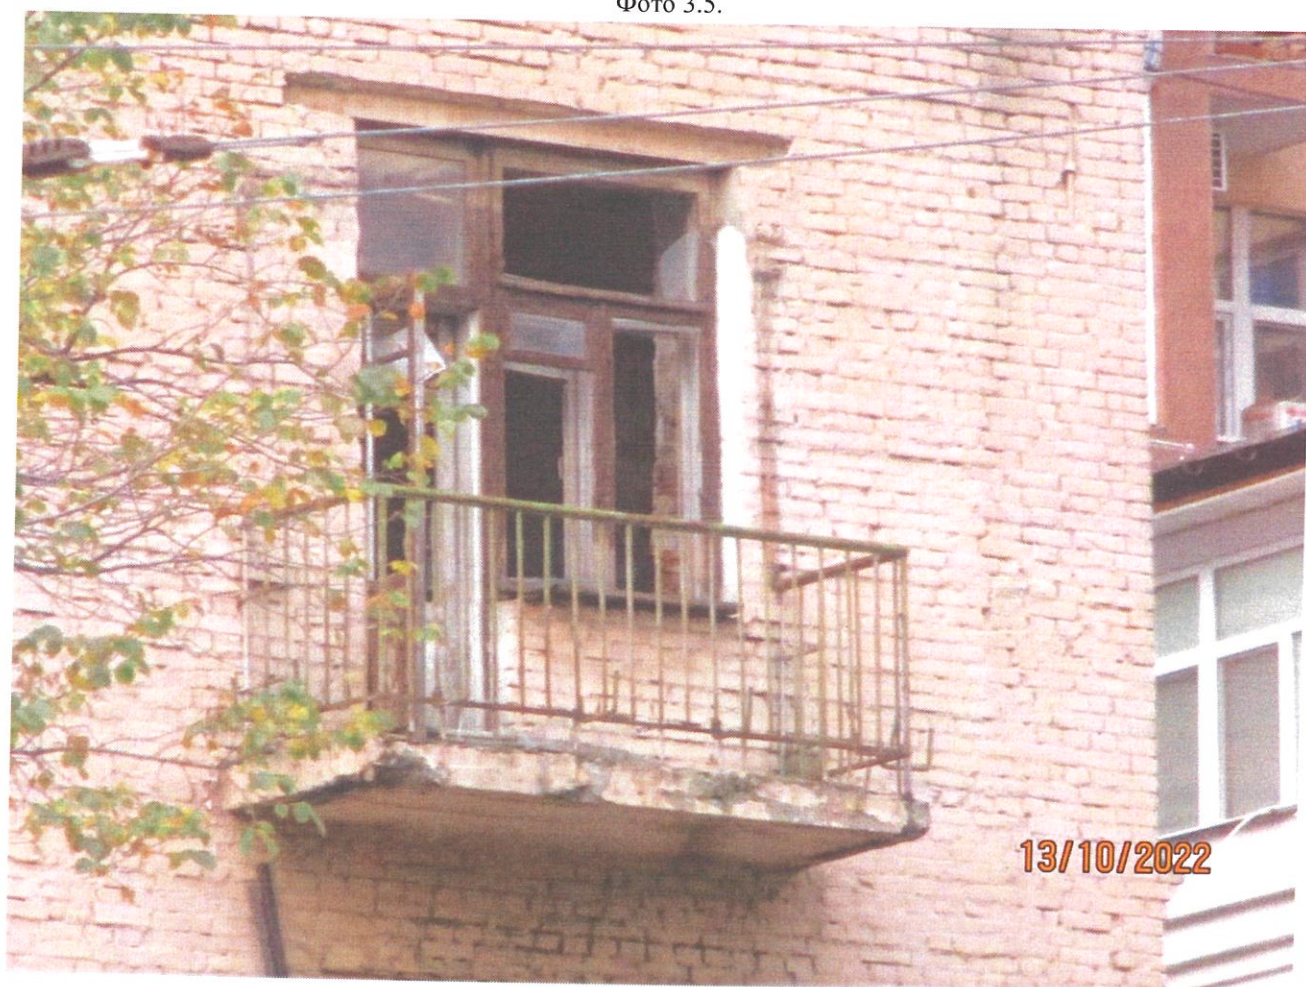
Фото 3.6.

| № п/п | Дислокація пошкодження, деформації | Опис пошкодження, деформації | № фото у Додатку 3 |
|---|---|---|---|
| 6. | Вікна | Руйнування та пошкодження конструкцій заповнення віконних прорізів | 3.6 |
| 7. | Двері | Руйнування та пошкодження конструкцій заповнення зовнішніх та внутрішніх дверних прорізів | 3.6 |

| Частина об'єкта, конструктивні елементи | Коротка характеристика матеріалу конструкції, елементу, обладнання | Оцінка стану на момент обстеження | |
|---|---|---|---|
| Вікна | Вікна металопластикові/дерев'яні | 4 | Аварійний |
| Двері | Двері металопластикові/дерев'яні/металеві | 4 | Аварійний |

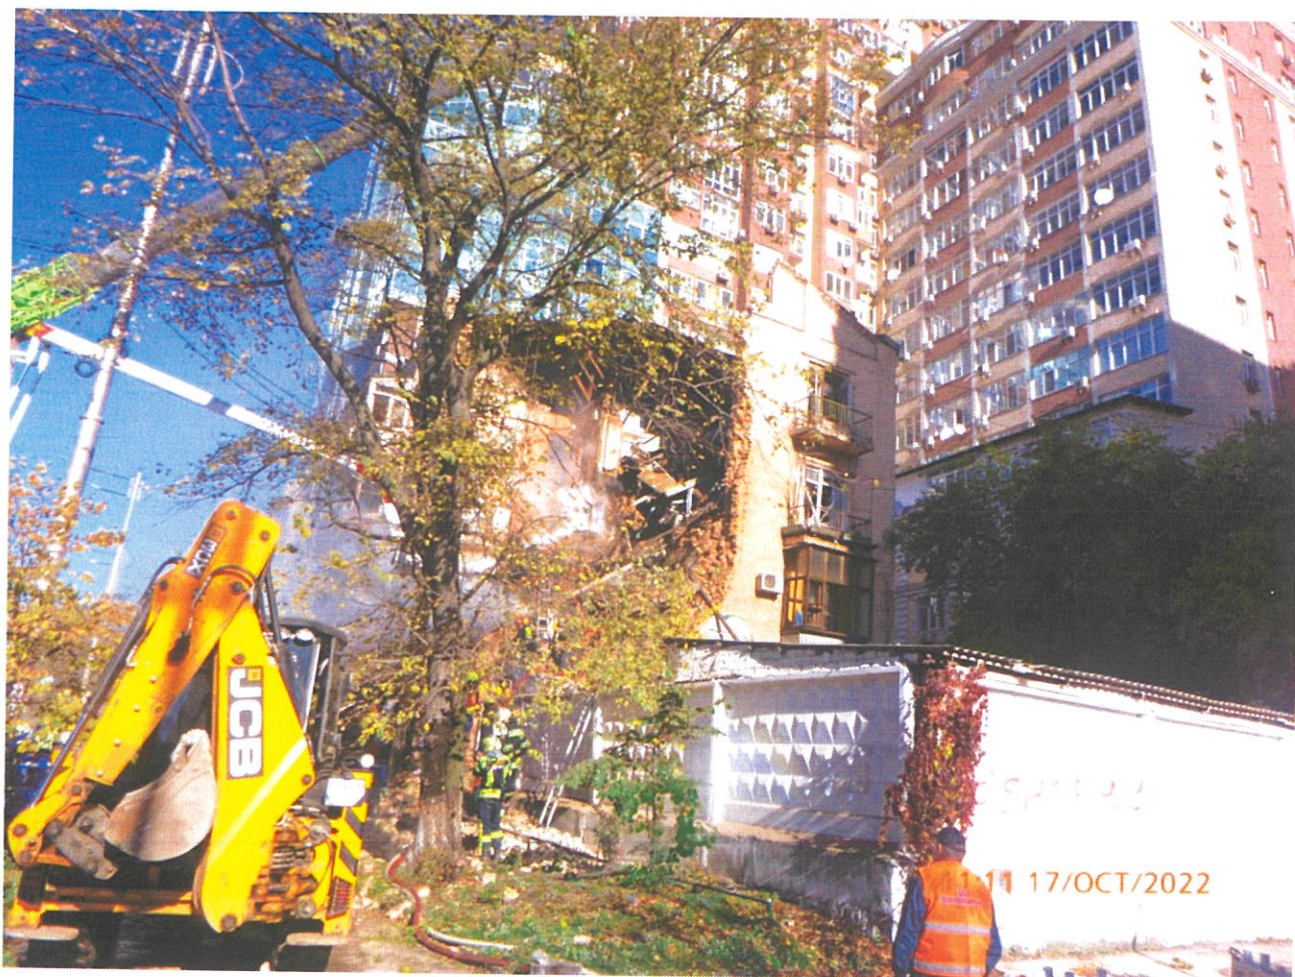
Фото 3.7.

| № п/п | Дислокація пошкодження, деформації | Опис пошкодження, деформації | № фото у Додатку 3 |
|---|---|---|---|
| 9. | Внутрішнє опорядження | Руйнування та пошкодження внутрішнього опорядження | 3.7 |
| 10. | Внутрішні інженерні комунікації | Руйнування та пошкодження внутрішніх інженерних комунікацій | 3.7 |

| Частина об'єкта, конструктивні елементи | Коротка характеристика матеріалу конструкції, елементу, обладнання | Оцінка стану на момент обстеження | |
|---|---|---|---|
| Внутрішнє опорядження | Внутрішнє опорядження: підлога дерево/ламінат/плитка, стіни фарбування/шпалери/плитка, стелі фарбування/підвісні | 4 | Аварійний |
| Внутрішні інженерні комунікації | Внутрішні інженерні комунікації: водопостачання – труби сталеві/пластикові, каналізація – труби чавунні/пластикові, опалення – труби сталеві/пластикові, вентиляція – цегляні канали, газопостачання – труби сталеві | 4 | Аварійний |
